# **Lotus Timber OÜ keskkonnakompleksloa taotlus**

## **LÄHTEOLUKORRA ARUANNE**

**Nimetus:** Lotus Timber OÜ keskkonnakompleksloa lähteolukorra aruanne

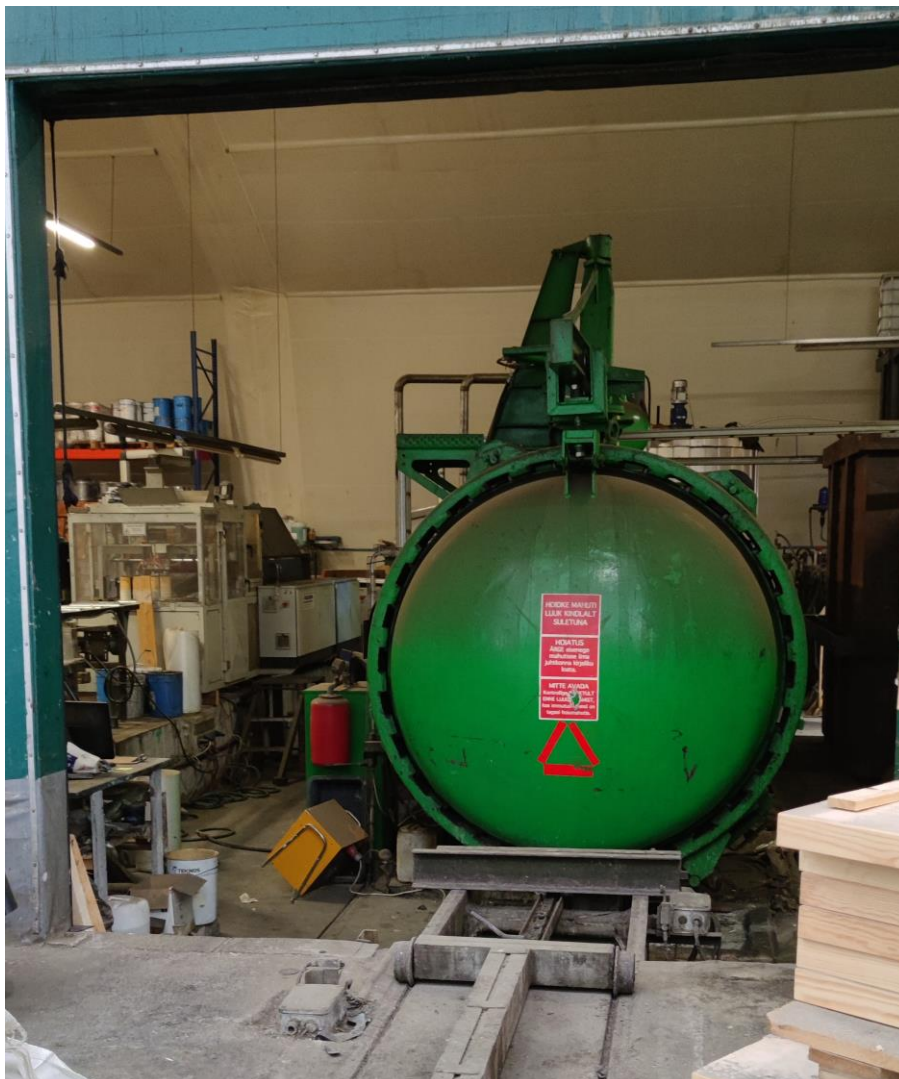
Autoklaavi suunamise eelselt hoiustatakse kemikaalilahuseid vahemahutites. Mahutid paiknevad hoones sees betoneeritud, põranda tasapinnast madalamal alal, mille maht on piisav võimaliku lekke korral kogu ohtliku kemikaali mahutamiseks.

**Joonis 3. Immutusprotsessi ala. Põrand ülejäänud tasapinnast madalam ja betoneeritud. Foto: Andrus Vesioja 25.10.2021.**
